RAPPORT D'ENQUÊTE MARITIME
M03L0124

ENVAHISSEMENT PAR LES HAUTS ET ÉCHOUEMENT

DU BATEAU DE PÊCHE *EVAN RICHARD*
AU LARGE DE L'ÎLE D'ANTICOSTI (QUÉBEC)
LE 29 SEPTEMBRE 2003

Rapport numéro M03L0124

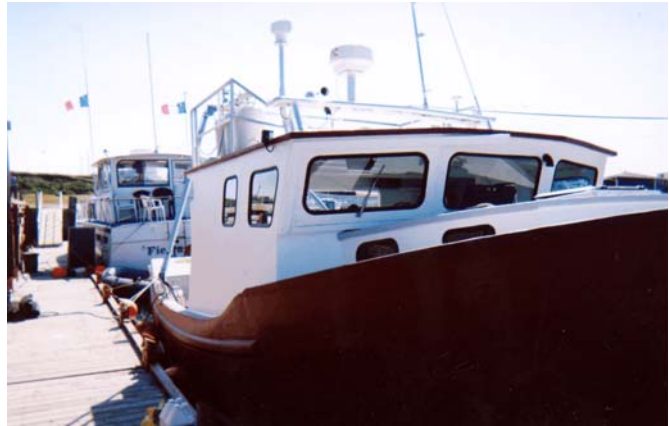
Photo 1. Vue avant du *Evan Richard*

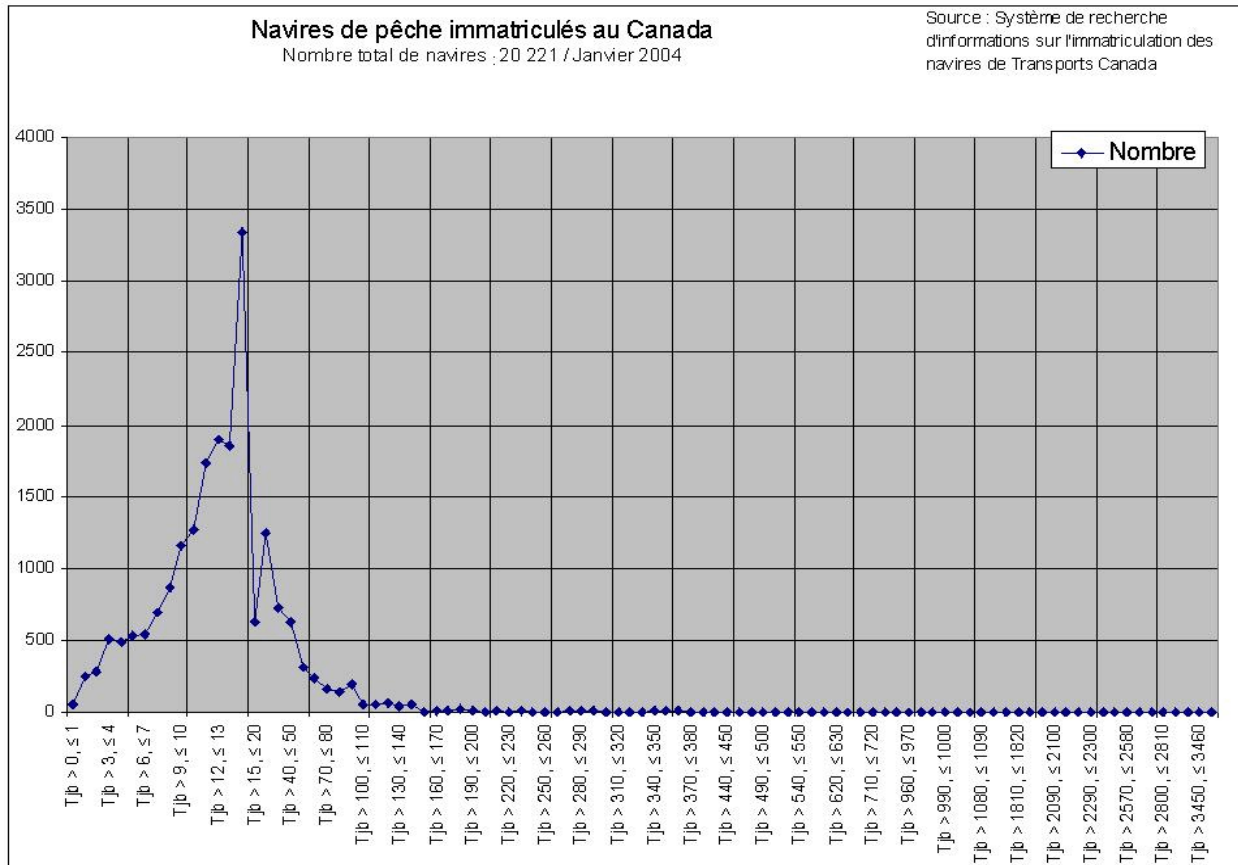
Annexe B – Navires de pêche immatriculés au Canada⁶

1. 15 469 navires de pêche ont une jauge brute égale ou inférieure à 15, ce qui représente 76 % de la flotte canadienne.
2. 19 020 navires de pêche ont une jauge brute égale ou inférieure à 60, soit 94 % de la flotte canadienne.
3. 3336 navires de pêche ont une jauge brute supérieure à 14 mais égale ou inférieure à 15; ce groupe comprend 15 % de la flotte canadienne.
